Revest Epox

Case Realizado na empresa Haras/Temon Engenharia
Serviço executado: Pintura epóxi / Revestimento epóxi

Case realizado em fábrica no interior de SP. Mogi Mirim - SP

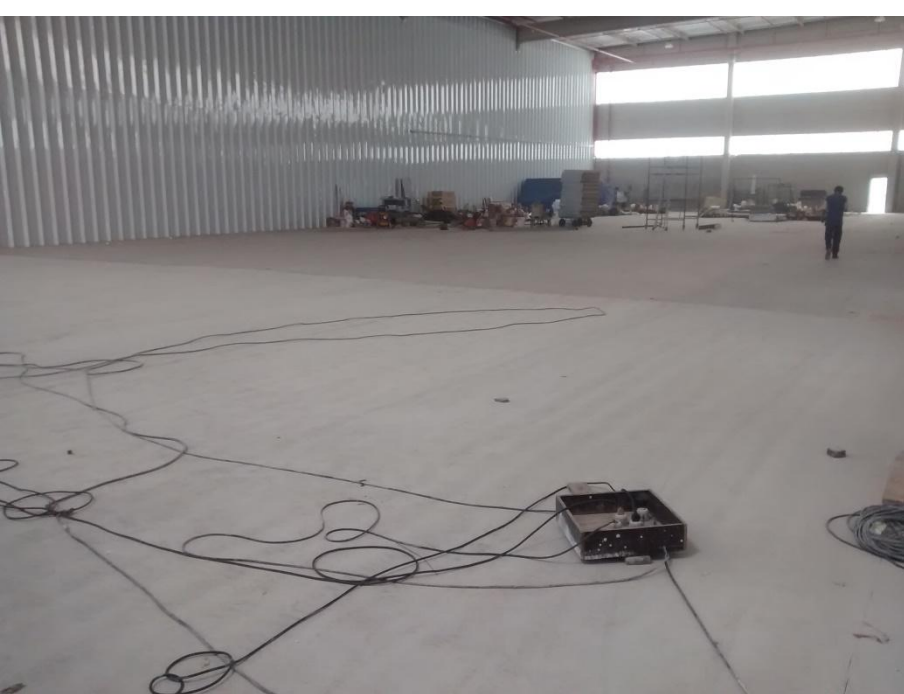
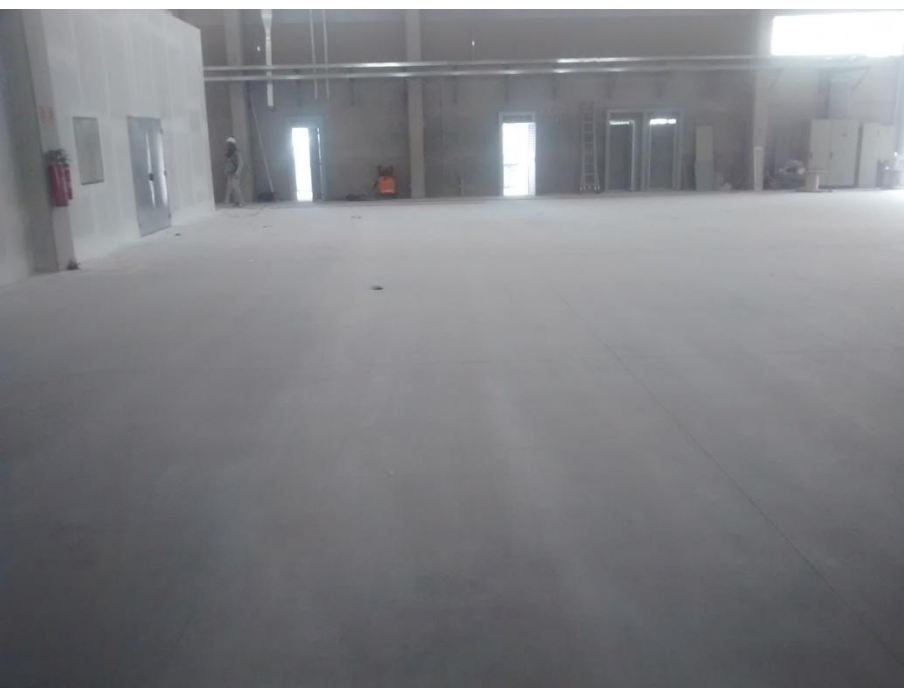
Case de pintura epóxi, realizado em fabrica de peças automotivas no interior de S.P. O piso dessa unidade fabril estava novo e o cliente nos solicitou uma pintura epóxi para proteger o concreto, facilitar a limpeza e otimizar a iluminação do local.

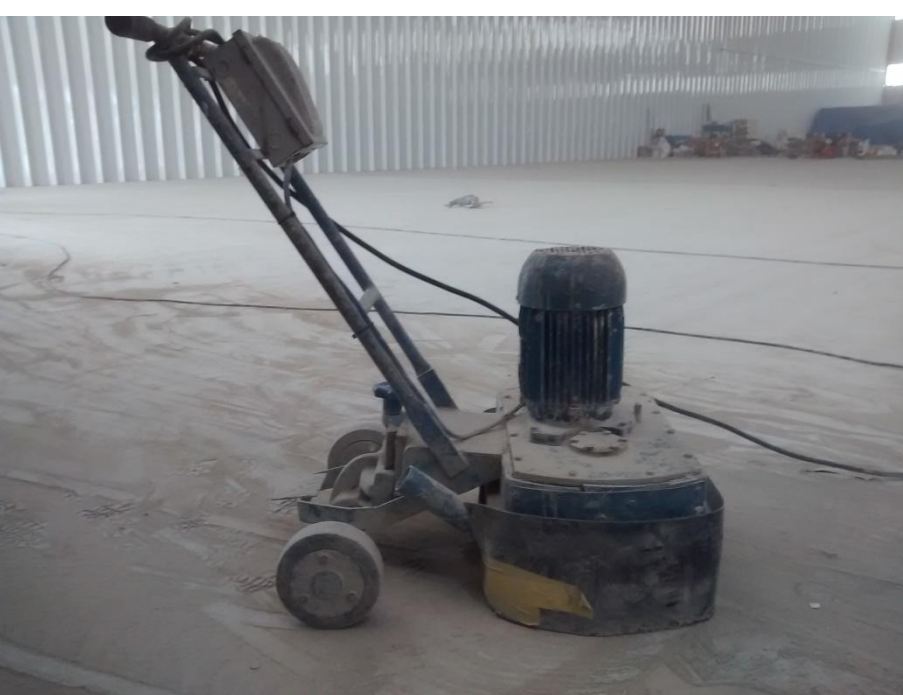
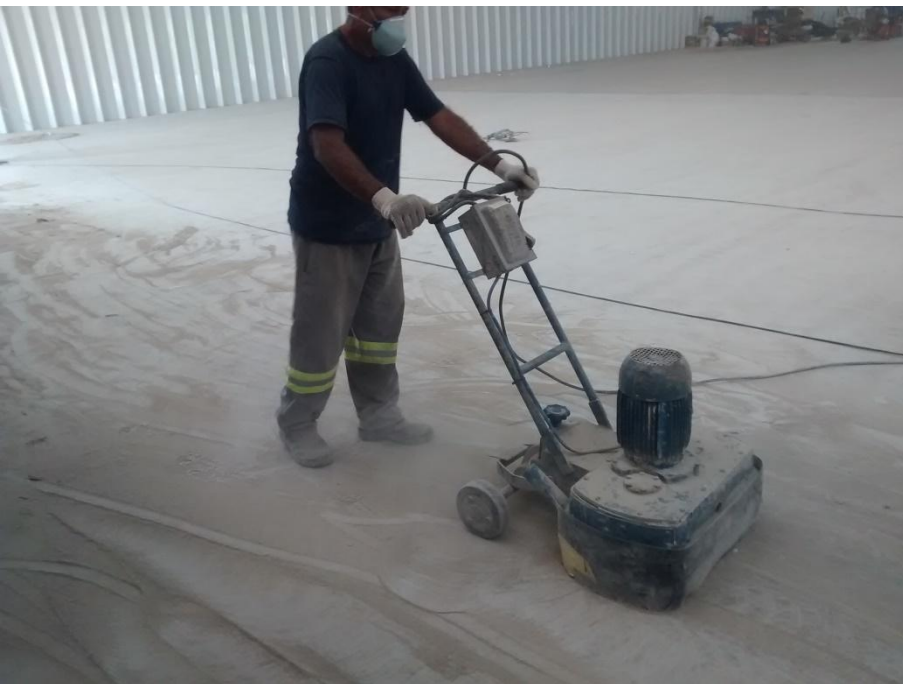
Iniciamos o polimento mecânico da área, cujo a função é a remoção da nata superficial de concreto da superfície e criação de pontos de ancoragens para o primer epóxi.

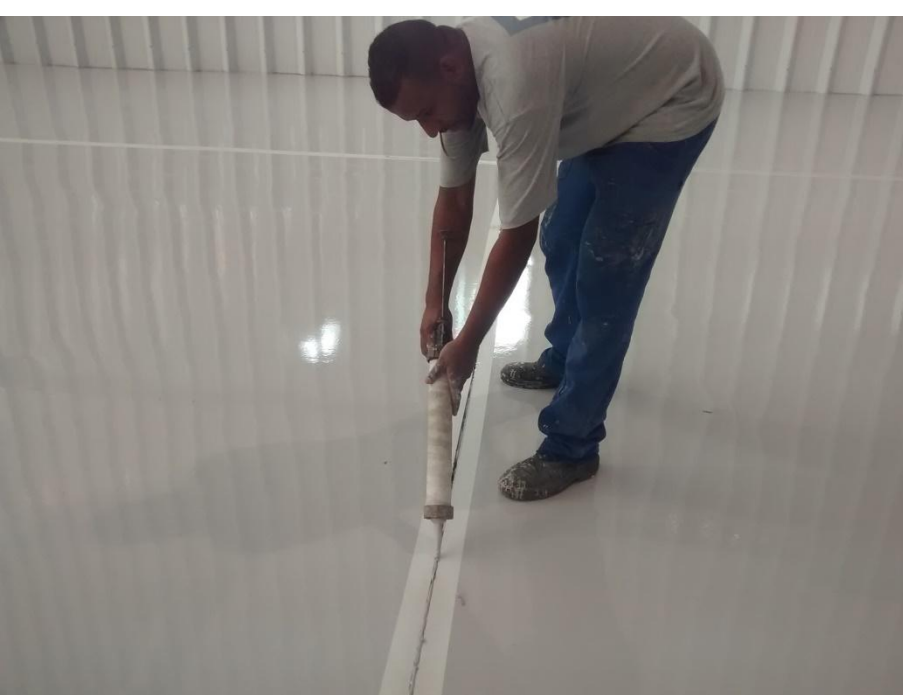
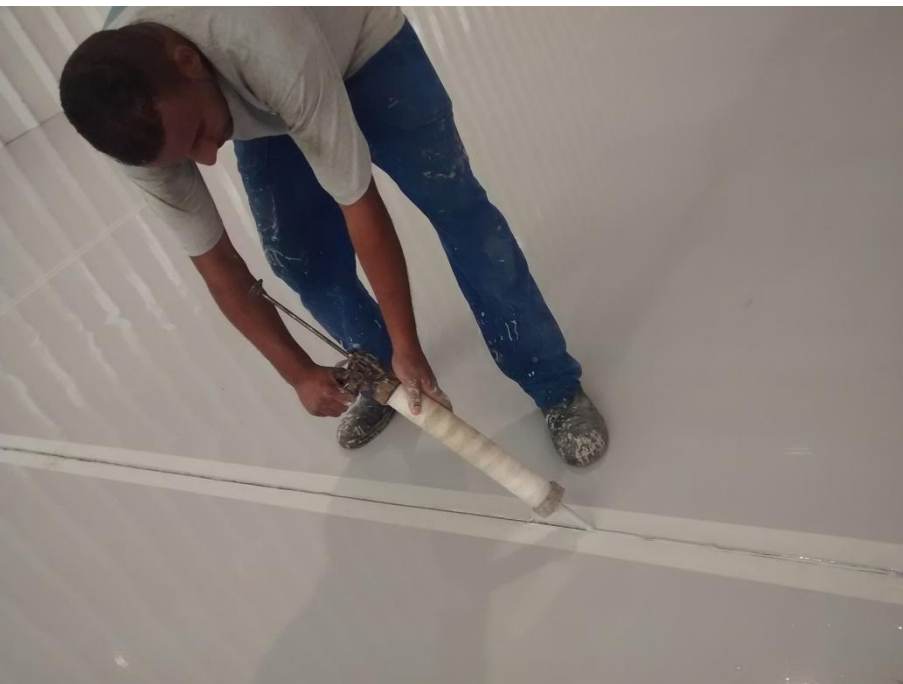
Após a execução da pintura epóxi,
delimitamos as juntas do piso e
preenchemos com mastique semi-rígido.

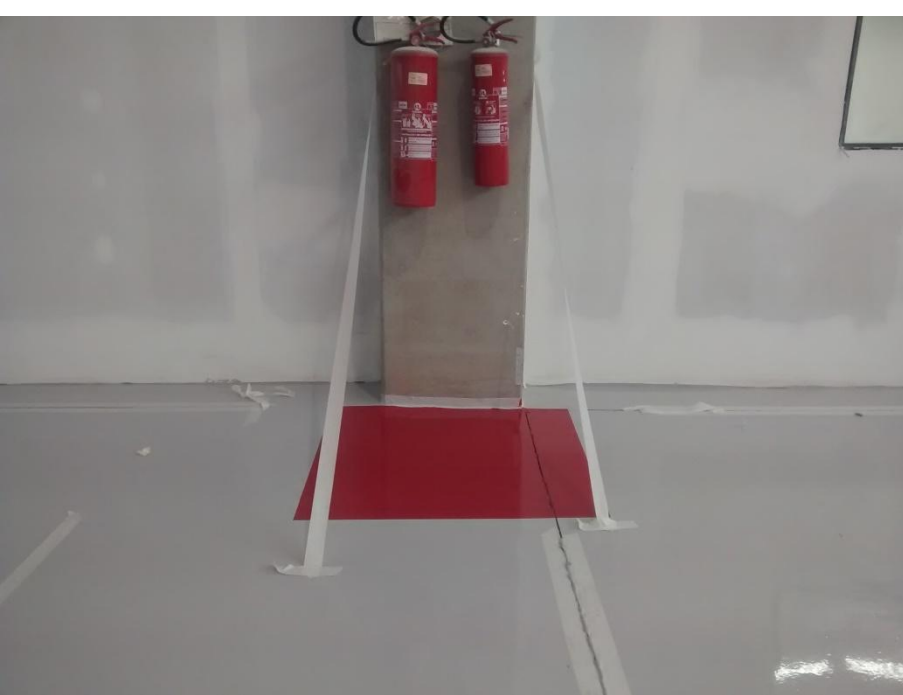
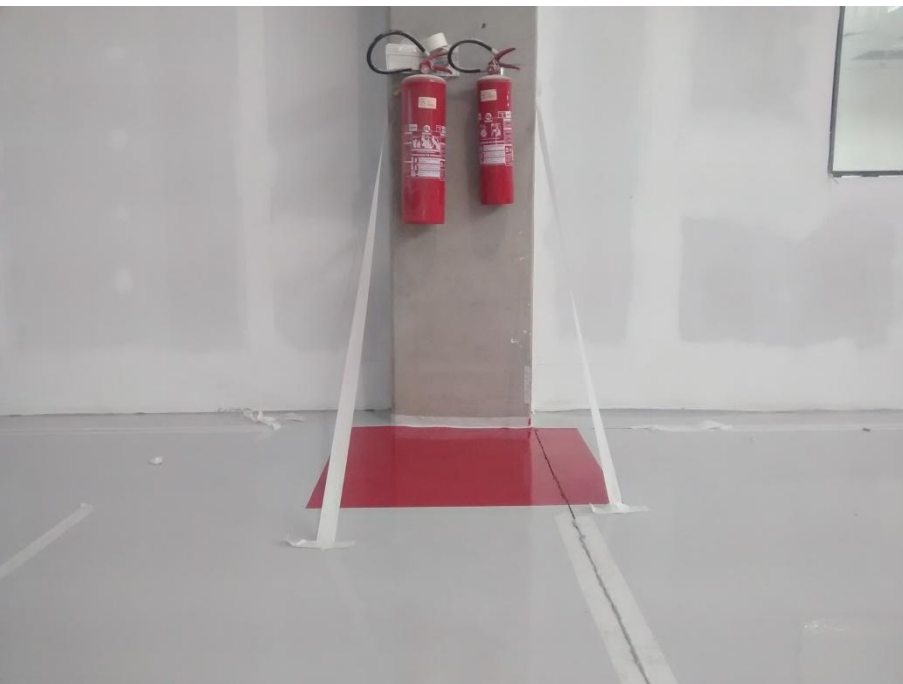
Pintura epóxi nas demarcações de hidrantes e pontos de extintores.

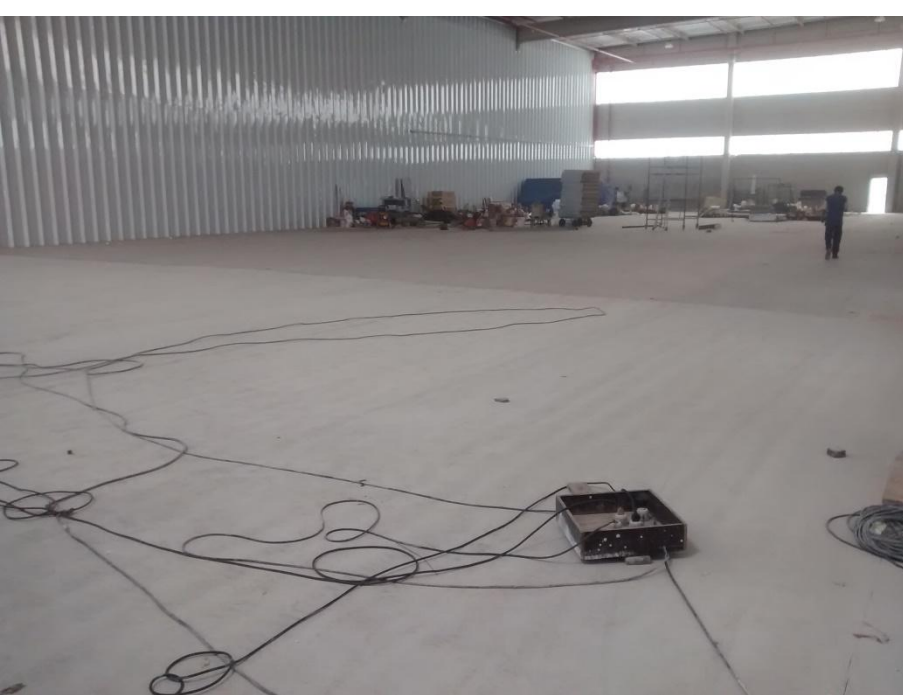
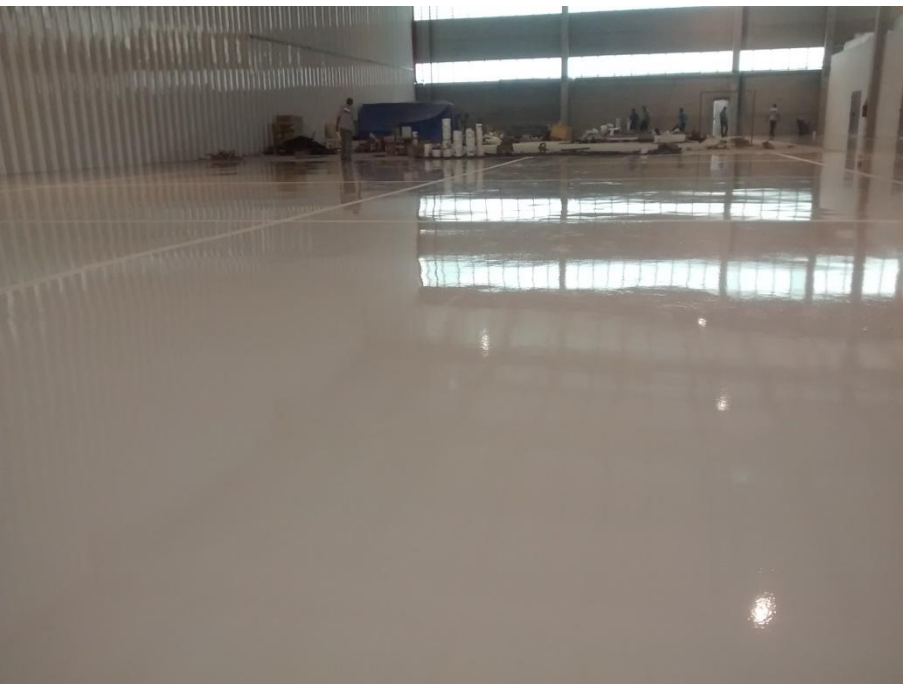
Serviço executado e entregue ao cliente.
Ao lado comparativo do antes e depois.
